## **REJET ACCIDENTEL EN MER DE CHLORURE FERRIQUE DU SITE KEM-ONE LAVERA**

### **SUIVI DES IMPACTS ENVIRONNEMENTAUX**

Rapport intermédiaire n° 2  
du 14 décembre 2020

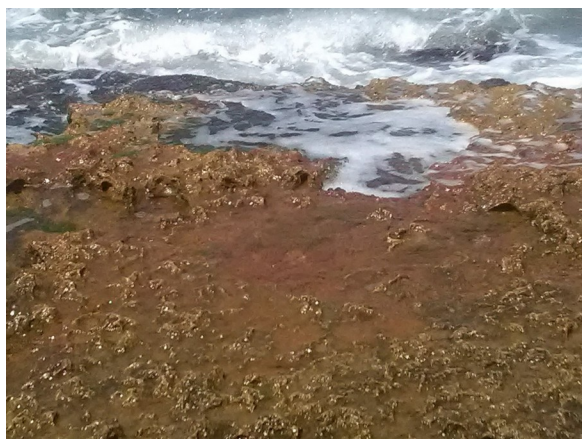
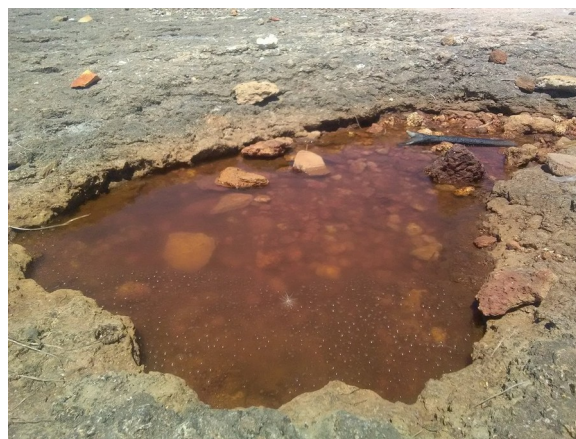
Sur le littoral, de nombreuses traces de chlorure ferrique étaient présentes le 30/07/2020,

notamment sous forme de dépôts dans les aspérités des rochers, de couleur brune luisante (Figure 2), ces flaques s'étaient diluées en septembre et seules quelques traces de  $\text{FeCl}_3$  subsistaient sur le bord rocheux du littoral. Pour rappel, des mesures effectuées une semaine après le rejet dans une des flaques présente sur le rivage rocheux à proximité indiquaient une perte de 1 point de pH par rapport à la zone littorale. La salinité très élevée était très probablement liée à l'évaporation de l'eau, comme en témoignait aussi la température plus élevée. Les valeurs d'oxygène dissous et de chlorophylle-*a* étaient anormales, et décrivaient une eau fortement perturbée, comme en témoignaient l'aspect irisé et la couche jaune-brune de chlorure ferrique à la surface (Figure 2).

Figure 2 : Dépôts et flaques entre Auguette et Ponteau (24/07/2020) (© Institut Écociroyen/A. Austruy).

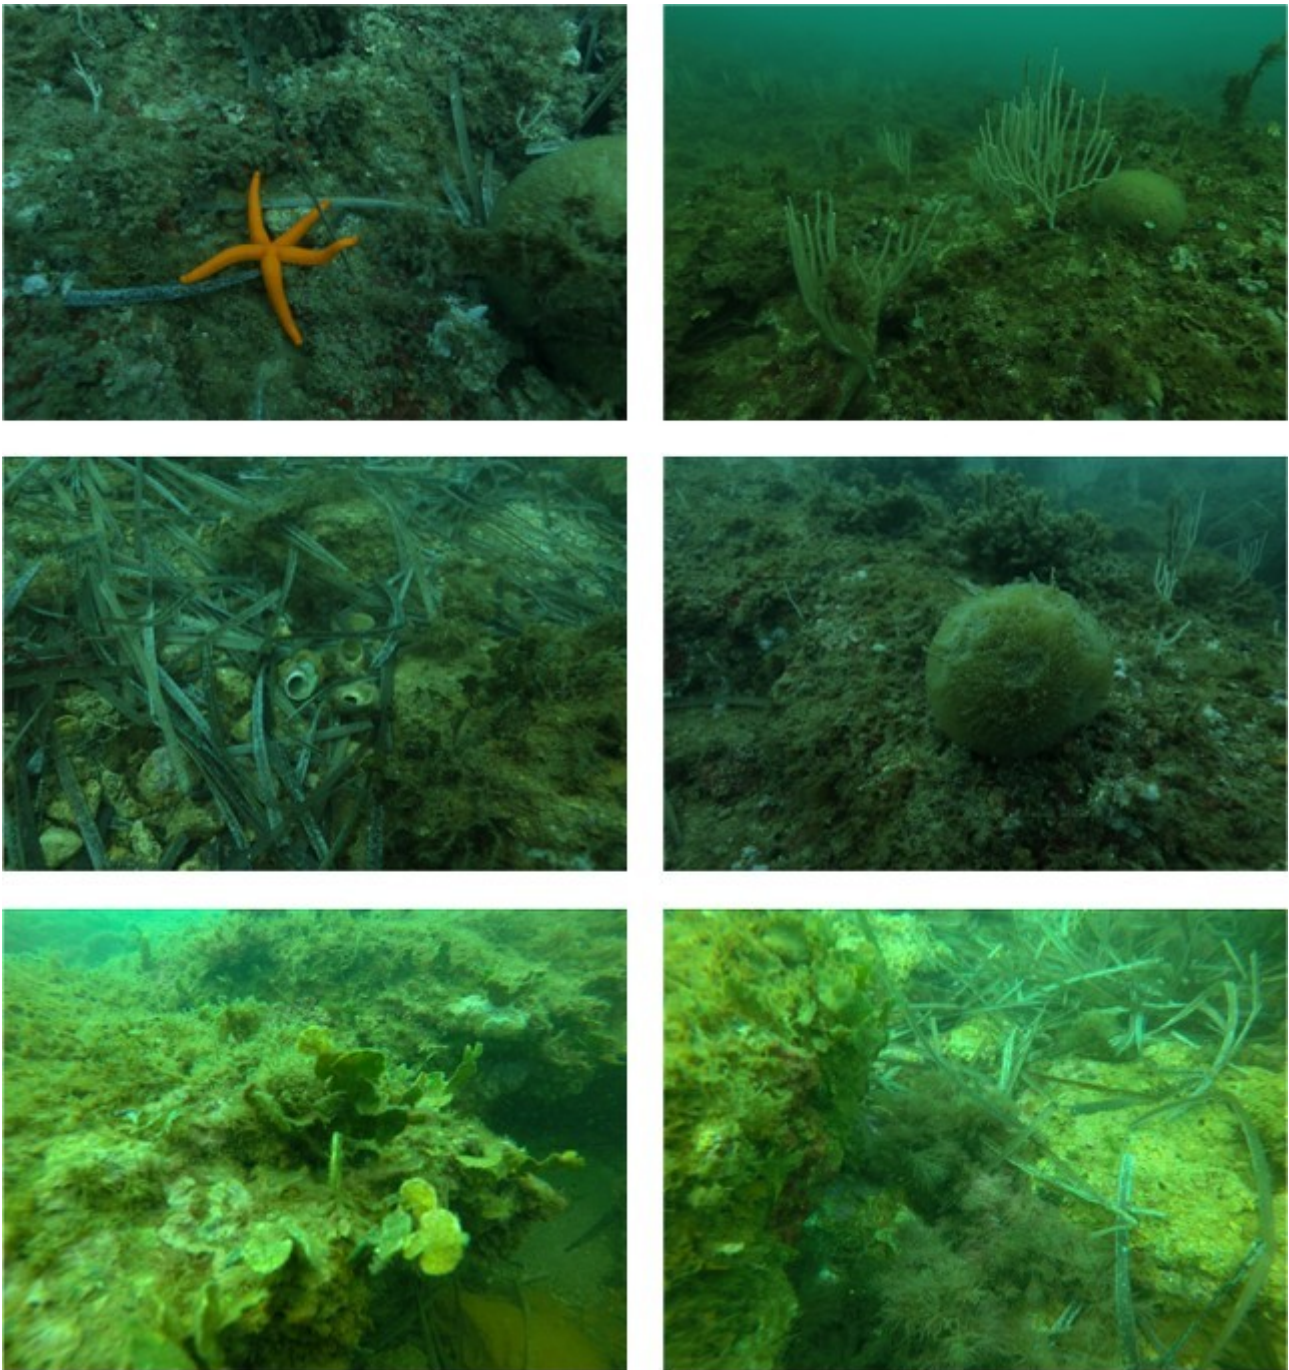
Figure 4 : Photos de la zone de biocénose de mattes mortes sur fond de sables grossiers et de blocs rocheux (© GIPREB/R. Grisel et Institut Écocitoyen/A. Austruy)

La biocénose de mattes mortes sur fond de sables grossiers et blocs rocheux était essentiellement représentée par un tapis algal plus ou moins dense dominé par les algues brunes (*Cystoseira sp.*, *Halopteris scoparia*), deux autres espèces sont aussi retrouvées avec un fort recouvrement *Codium bursa* (algue verte) et *Litophyllum incrustans* (algue rouge) (Figure 4). Dans ce milieu, de nombreuses gorgones blanches et des étoiles de mers sont observées sans présenter d'impact visible de pollution, alors que de nombreux tests d'oursins, tubes de vers (*Sabella pavonina*, *Sabella spallanzanii*) et de coquillages (*Bolma rugosa*, *Venus*

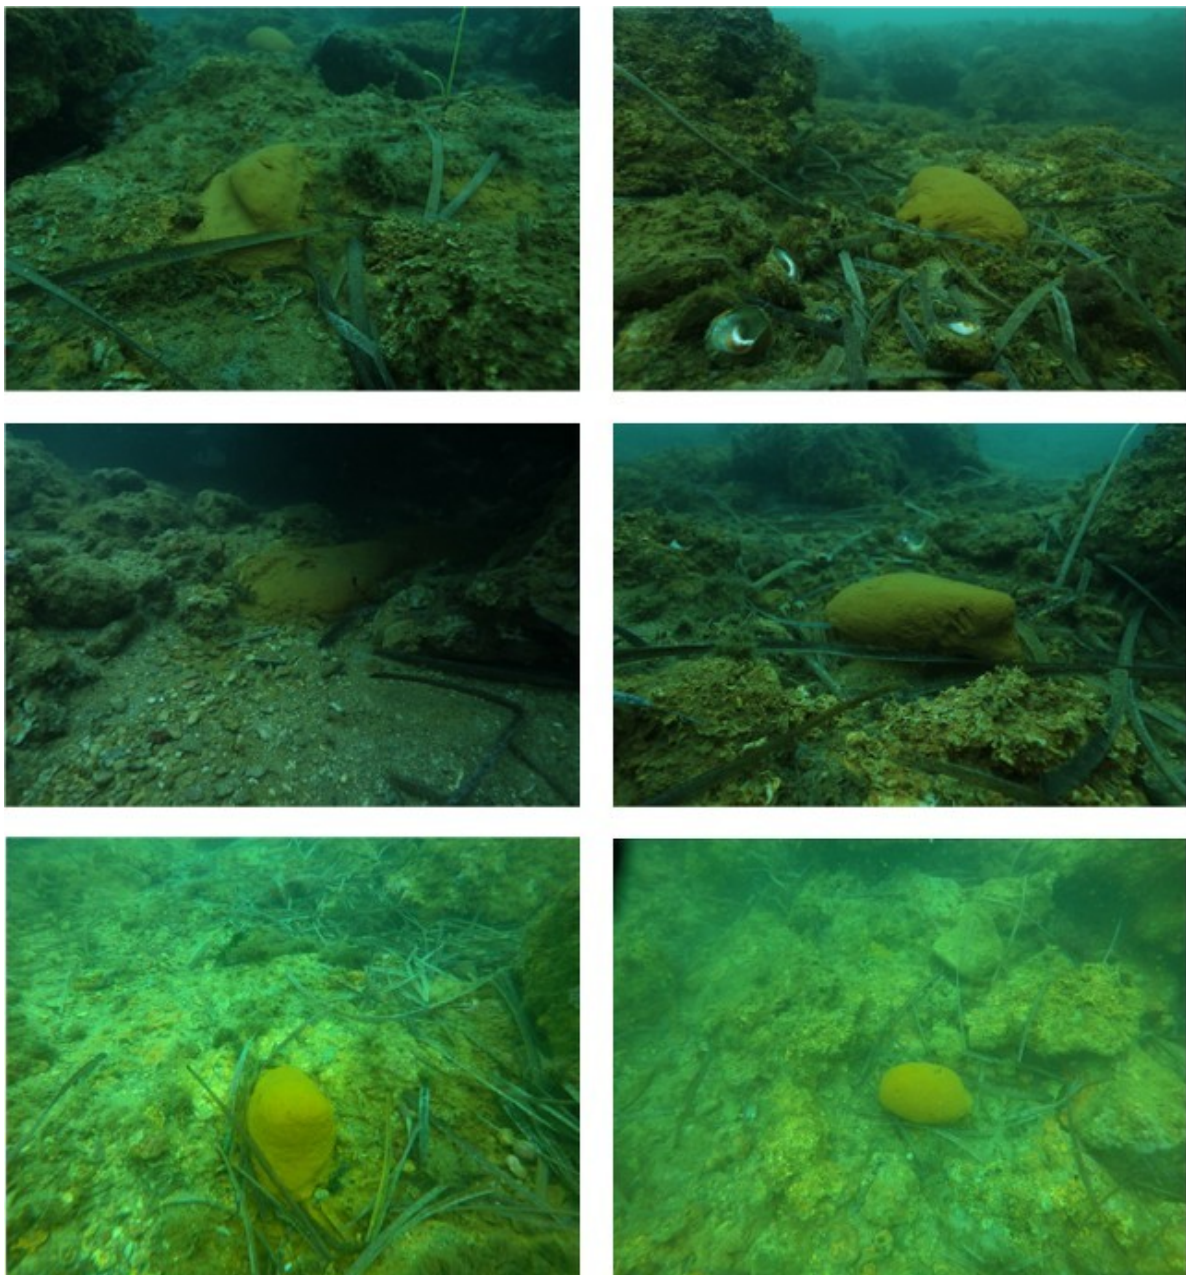
*verrucosa*) vides présentant des traces de dépôt de pollution ont été relevés sur la zone. Un léger dépôt jaune-orangé est relevé sur une grande partie de la zone investiguée. De plus, des dépôts importants de  $\text{FeCl}_3$  aggloméré persistaient notamment dans les aspérités de la roche mettant en avant les impacts encore visibles de la pollution (Figures 5). La zone semble caractérisée par un fort hydrodynamisme, avec un fort courant constaté le jour du suivi effectué par vent d'est. Au regard des nappes de  $\text{FeCl}_3$  observées durant le mois d'août par le plongeur de la FNPSA, les courants ont pu jouer un rôle important dans la dispersion de la pollution. Cependant, la présence de ces dépôts de  $\text{FeCl}_3$  encore visibles mérite un suivi et éventuellement la mise en place d'actions de dépollution sur les zones faiblement exposées au courant.

Figure 5 : Photos de dépôts de  $\text{FeCl}_3$  agglomérés et déposés dans les zones abritées et dans les aspérités du fond rocheux (© GIPREB/R. Grisel et Institut Écociroyen/A. Austruy).

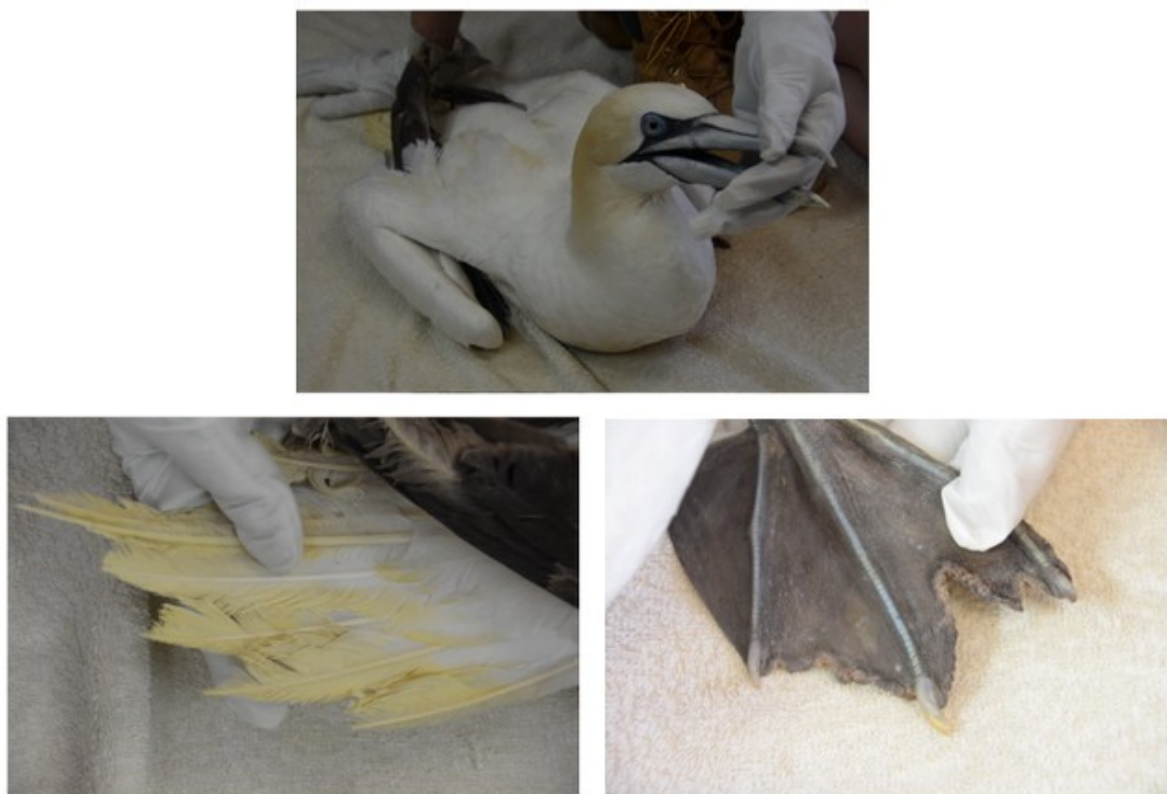
vers un centre LPO. Les premières observations ont révélé des traces de dépôts jaune-orangé et de brûlures sur les pattes et les plumes de l'oiseau (Figure 8) mettant en évidence l'impact du rejet de  $\text{FeCl}_3$  sur l'individu, pouvant laisser penser à un risque d'impact plus marqué de la pollution sur la faune sauvage. Son autopsie est toujours en attente d'un centre agréé, il est actuellement conservé dans le centre LPO à  $-30\text{ }^\circ\text{C}$ . Il s'agit du seul oiseau recueilli suite au rejet accidentel.

Figure 8 : Photos du Fou de Bassan recueilli au large de l'Anse Auguette le lendemain du rejet industriel de  $\text{FeCl}_3$  (© J. Deideri).
